新潟県 加茂市 七谷小学校校区 (通学路緊急合同点検 要対策箇所)

【合同点検メンバー】 教育委員会、小学校、加茂市建設課、加茂警察署

令和3年9月22日点検実施

新潟県 加茂市 七谷小学校校区 (合同点検 要対策箇所)

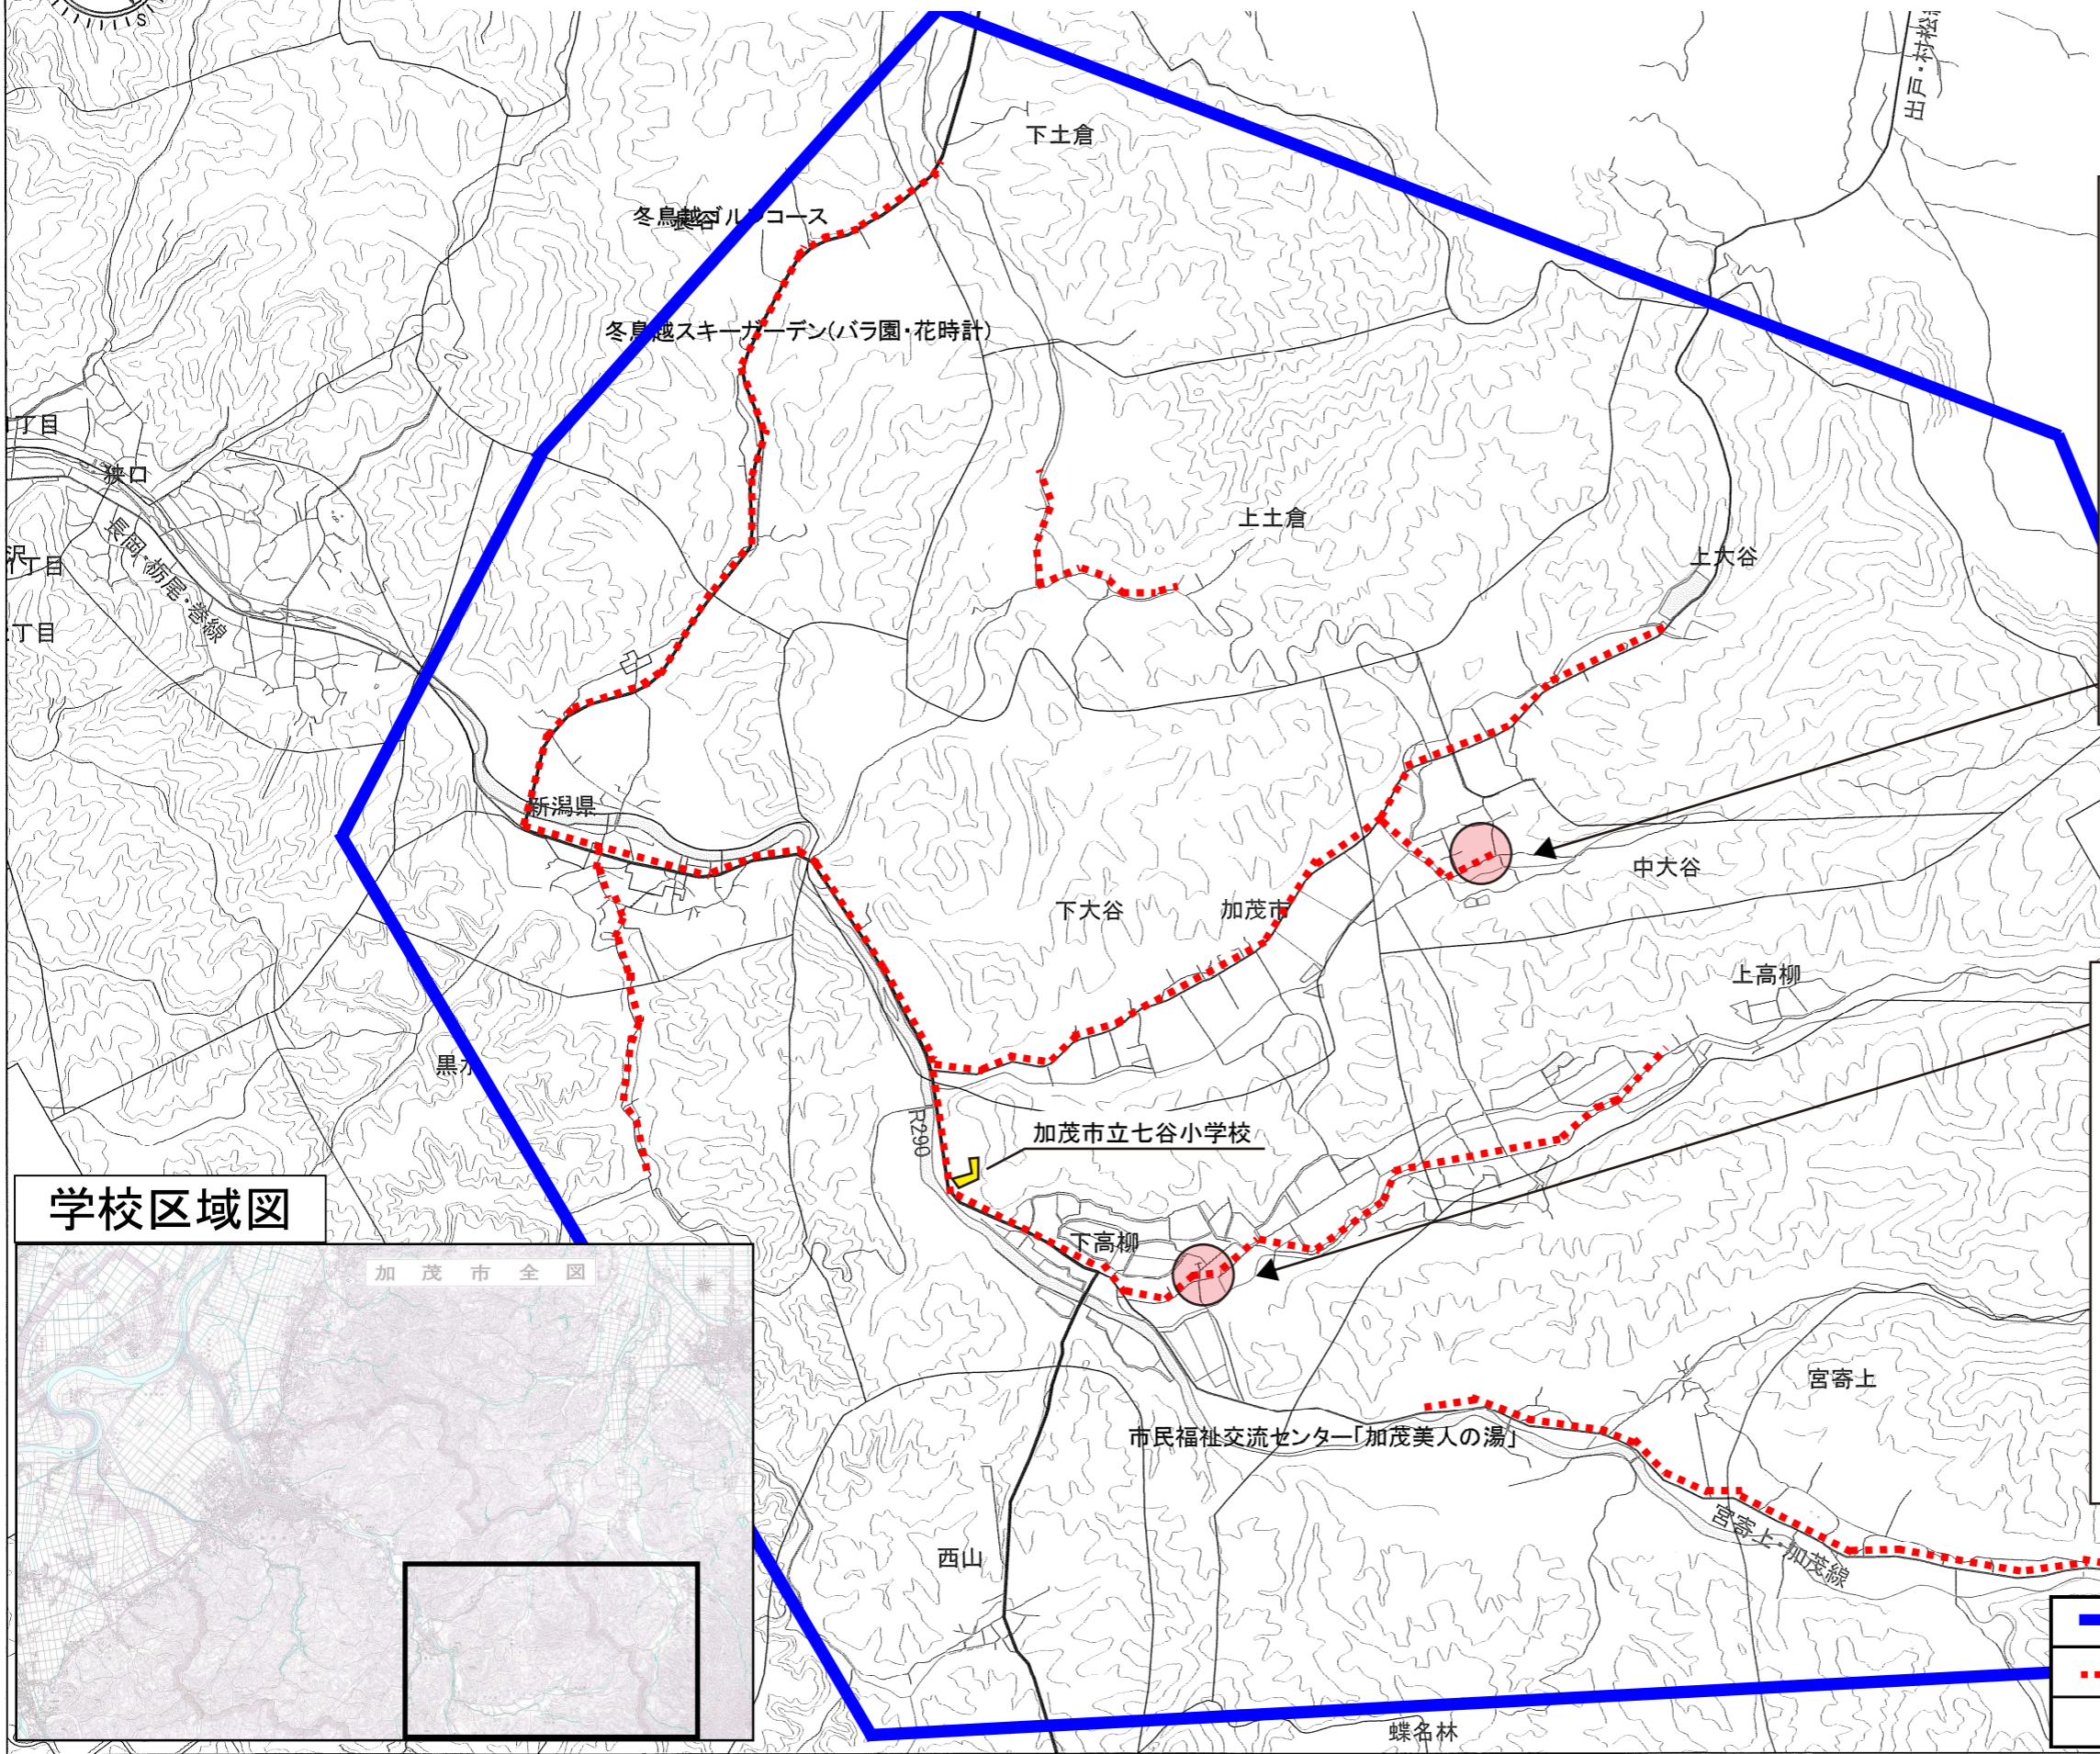
【中大谷幹線】
 ブロック塀があり見通しが悪い。
《対策》
 区画線により通行車両に注意喚起を行う。
 カーブミラー設置済み。

【高柳線】
 交差点の見通しがわるいため危険である。
《対策》
 既設カーブミラーが見えにくいため、ミラーの取替を行う。

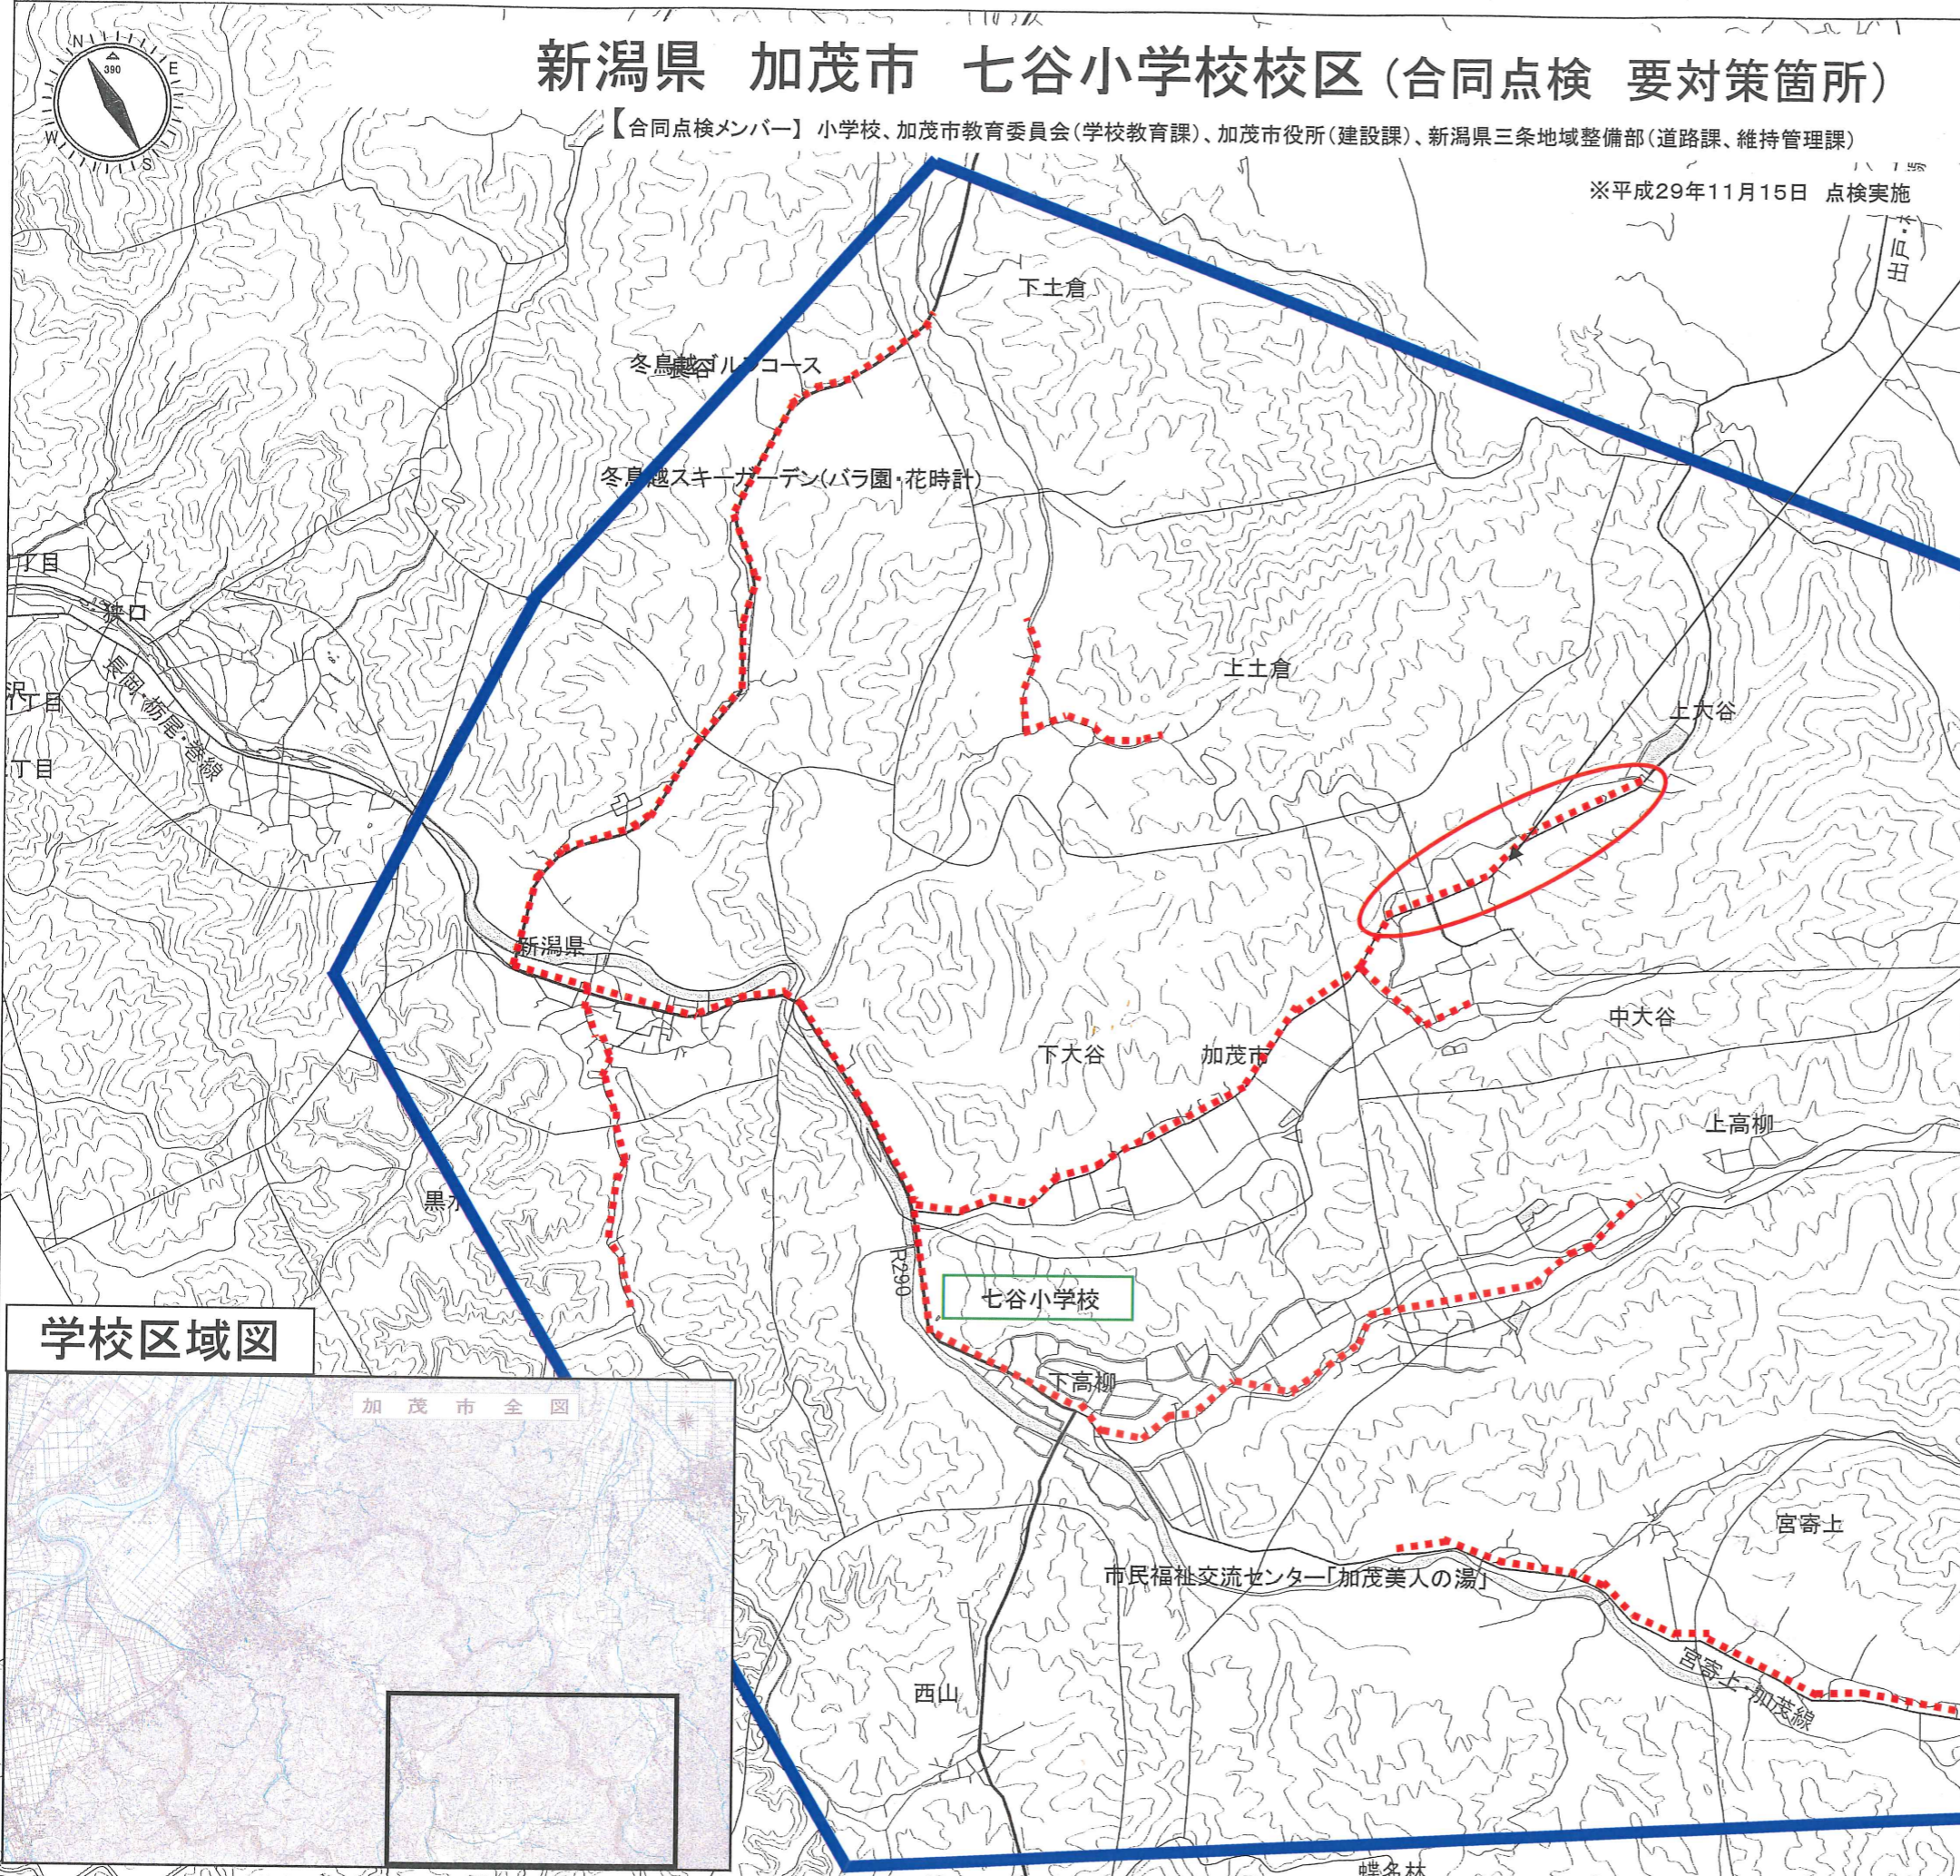
【県道 出戸村松線 中大谷～上大谷】
幅員が狭く歩道もないため、歩行者は非常に危険である。冬期間は除雪した雪が路肩に溜まり、さらに幅員が狭まりより危険な状況である。

＜対策メニュー＞
歩道を設けた片側1車線の道路整備【新潟県】
